Umgestaltung einer alten Hofstelle

In Gütersloh ist beim Umbau einer alten Hofstelle bis auf das tragende Fachwerk des Haupthauses nicht viel übriggeblieben. Um das Gebäude vor eindringendem Wasser zu schützen, wurde die gesamte Fachwerkkonstruktion um 35 cm angehoben. Der Innenausbau des Gebäudes erfolgte mit Lehmbaustoffen.

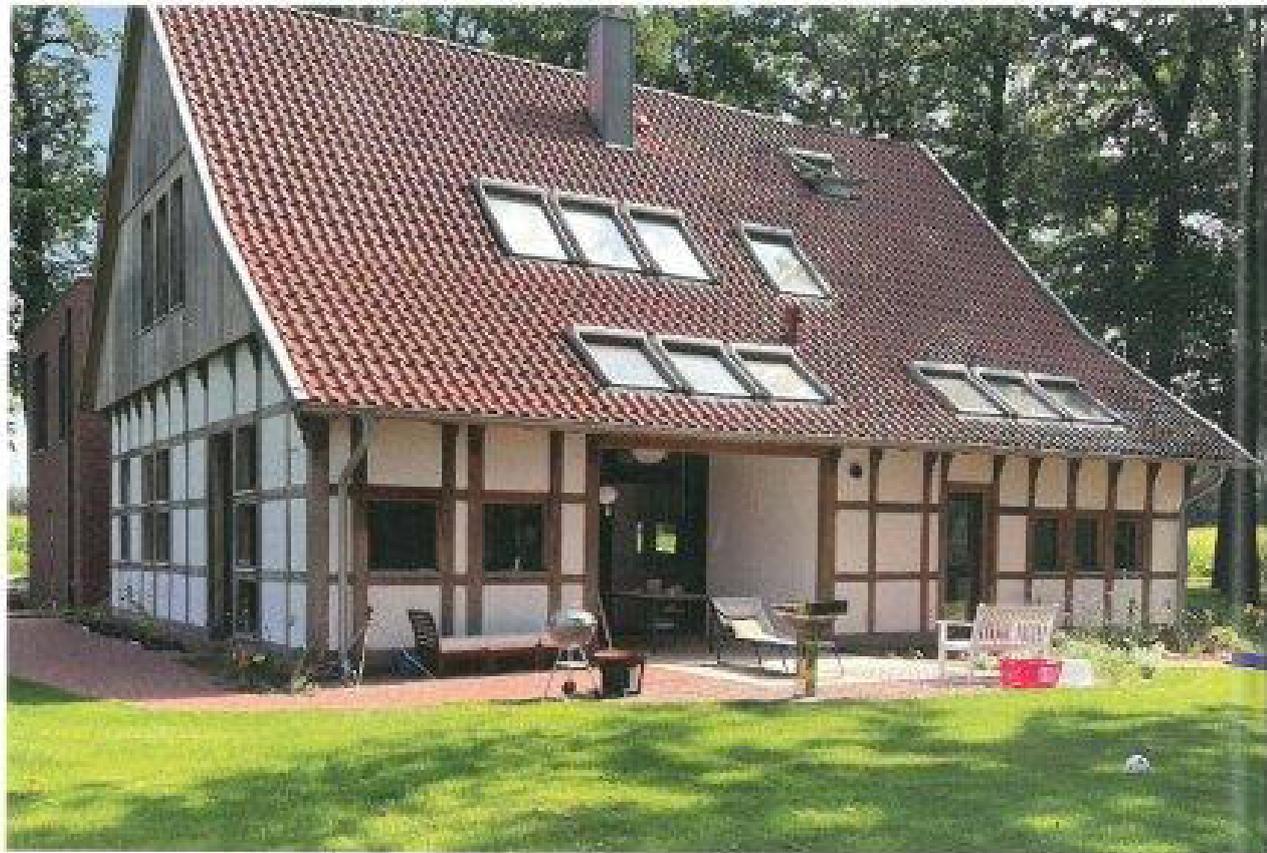
Durch die Umbau- und Änderungsmaßnahmen wurde das Haupthaus der Hofstelle in Gütersloh wieder nutzbar gemacht und der Gestaltungswert des kulturlandschaftsprägenden Gebäudes verbessert
Fotos: Spooren Architekten

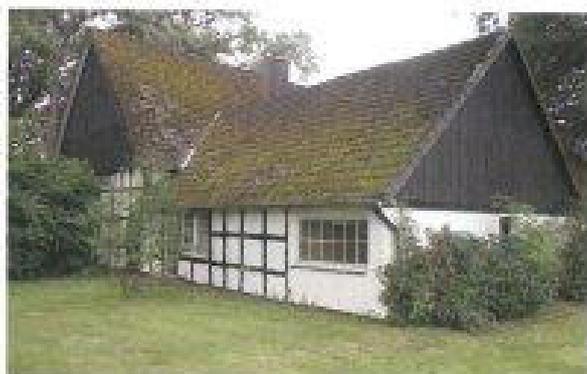
Die Hofstelle umfasste ein Haupthaus von 1735 mit zwei nachträglichen Anbauten, die jedoch nicht erhaltenswert waren ...

Das Architekturbüro Spooren Architekten und Partner mbB aus Gütersloh hatte nach umfangreichen Untersuchungen festgestellt, dass die historische und tragende Grundstruktur des Hauptgebäudes noch sehr gut erhalten war. Die zwei Anbauten waren auf Grund unterdimensionierter Fachwerkkonstruktionen und der unvorteilhaften Anbausituation, die das historische Haupthaus verunstalteten, nicht erhaltenswert. Das umliegende Gelände wurde in den letzten zwei Jahrhunderten um etwa 30 bis 40 cm angehoben. Bei vorherigen Sanierungen des Haupthauses wurden die

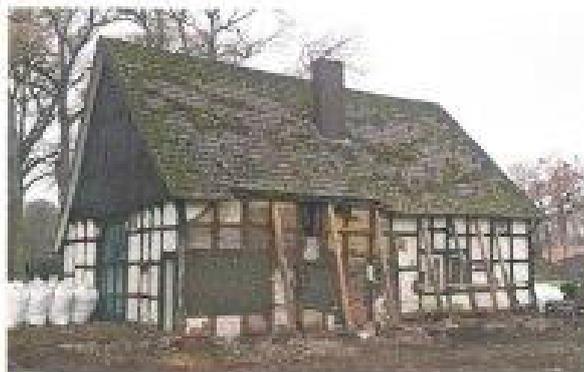
Rechts: ... also wurden sie abgerissen und das Haupthaus in seine ursprüngliche Form zurückgeführt

Das Dreiständerfachwerkhaus wurde von seinen maroden Anbauten befreit und damit in seinen ursprünglichen Proportionen wiederhergestellt. Die eigentliche Fachwerkkonstruktion – einschließlich des vorhandenen Dachstuhls – war noch im historischen Zustand und blieb größtenteils erhalten. Um die fehlende Horizontalsperre zu ergänzen und die hölzerne Fachwerkschwelle wiederherzustellen, wurde das Gebäude um etwa 35 cm angehoben. Hierfür wurde eine neue Sohle und ein neuer Sockel aus Ziegelmauerwerk auf die vorhandenen Fundamente aufgebaut und die Stiele und Schwellen der Fachwerkkonstruktion im unteren Bereich mit Eichenholz ergänzt. Die dunkle Lackierung am bestehenden, sichtbaren Eichenholz wurde per Sandstrahlen entfernt, das Holz erhielt damit wieder seine natürliche Farbe. Die Anordnung der Fachwerkkonstruktion brachte man in den nachträglich geänderten Bereichen wieder in den historischen Zustand. Die Gefache vermauerten die Handwerker mit Lehmsteinen und brachten von außen einen hellen Putz auf. Für ein gesundes Raumklima und vor dem Hintergrund der Nachhaltigkeit wurden beim Innenausbau des Fachwerkhauses überwiegend Lehmbaumstoffe von Contuto eingesetzt. Von innen wurden die Außenwände mit einer Leichtlehmminenschale und einem Lehmputz versehen. Die Eigenschaften der Lehmbaumstoffe ergänzen sich mit denen des bestehenden Fachwerkholzes gut und schaffen so ein angenehmes Raumklima. Verantwortlich für die Holz- und Lehmbaumarbeiten waren die Zimmerer Jan Beckmann aus Steinhagen und Thomas Steiner, Meister und geprüfter Restaurator im Mauerhandwerk aus Rietberg.

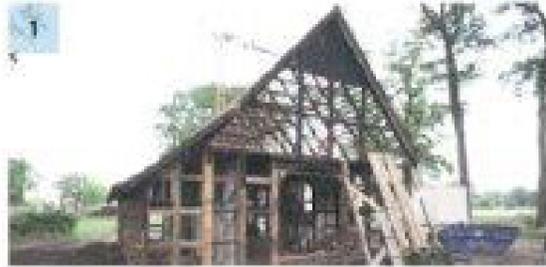
1 Die Fachwerkkonstruktion des Haupthauses einschließlich des Dachstuhls war noch im historischen Zustand und blieb größtenteils erhalten. Foto: Spooren Architekten

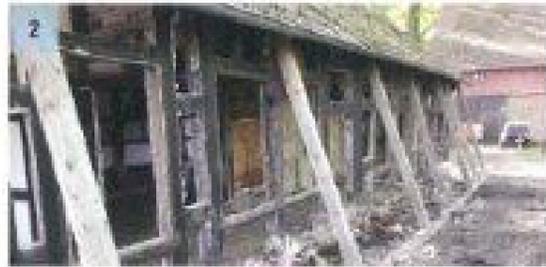
2 Um die fehlende Horizontalsperre zu ergänzen und die hölzerne Fachwerkschwelle wiederherzustellen, wurde das Gebäude um etwa 35 cm angehoben. Fotos (2): Jan Beckmann

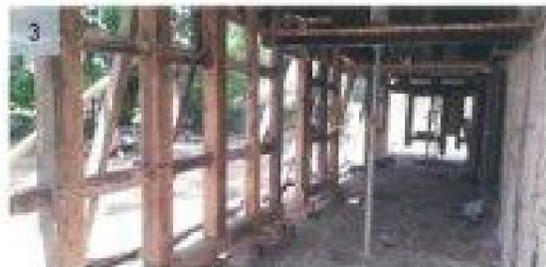
3 Anschließend wurden die Stiele und Schwellen der Fachwerkkonstruktion im unteren Bereich mit Eichenholz ergänzt

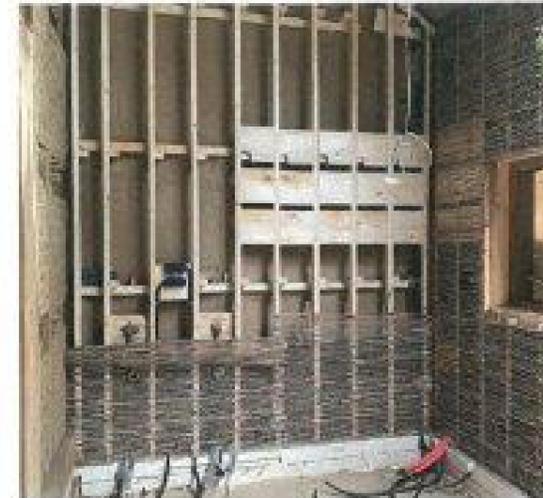
Von innen wurden die Außenwände mit einer Leichtlehmminenschale sowie einem Lehmputz von Contuto versehen. Fotos: Spooren Architekten

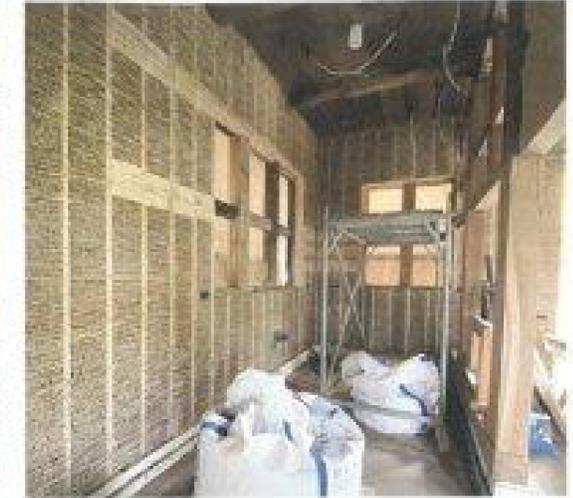
Rechts: Als Putzträger wurde Schilfrohrgebebe waagrecht auf die Lattenkonstruktion aufgetackert und anschließend mit Lehm-Unterputz verputzt

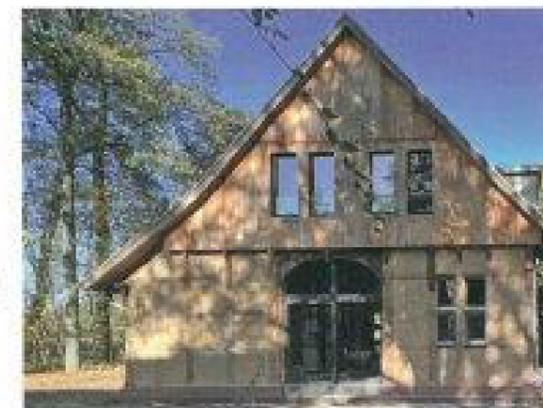
Die Gefache wurden mit Lehmsteinen vermauert und mit einem hellen Putz versehen. Die Giebel erhielten eine Eichenholzverschalung

Holz von einem anderen Fachwerkhaus aus der Region ersetzt. Ein kleiner Teil dieser Querwand blieb zwischen WC und Treppen erhalten. Die Deelenwände wurden komplett freigelegt, gereinigt und die Gefache teilweise mit Lehmsteinen vermauert und mit Lehmputz verputzt.

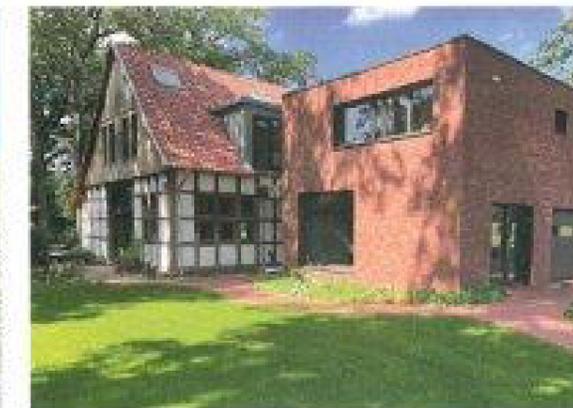
Rechts: Das Fachwerkhaus wurde durch einen zweigeschossigen Flachdachanbau ergänzt

Das Fachwerkhaus wurde durch einen modernen und unterkellerten, zweigeschossigen Flachdachanbau ergänzt. Das verbindende Glied zwischen den zwei Baukörpern ist ein eingetückter, eingeschossiger Flachdachbaukörper, dessen Dach als Dachterrasse genutzt wird. Im beheizten Keller befinden sich der Haustechnikraum sowie der Hobby- und Abstellraum. Im Erdgeschoss befinden sich eine Doppelgarage und ein weiterer Abstellraum, im Obergeschoss zwei Gäste- beziehungsweise zukünftige Kinderzimmer, ein Badezimmer sowie ein Arbeits- und Gästezimmer. Die zwei Flachdachgauben an der Ostseite des Fachwerkgebäudes und der zweigeschossige Anbau haben annähernd die gleiche Höhe und bilden eine harmonische Einheit. Durch die Umbau- und Änderungsmaßnahmen wurde der Gestaltungswert des kulturlandschaftsprägenden Hauptgebäudes verbessert: Das Hauptgebäude erhält wieder mehr Ausdruck durch den Rückbau der zwei Anbauten und durch den modernen Anbau ergibt sich ein spannungsvolles Zusammenspiel zwischen Historie und Moderne.
